# COMUNE DI SANT'ANTONIO ABATE

PIANO  
ELIMINAZIONE  
BARRIERE  
ARCHITETTONICHE

## ALLEGATO (B)

**SCHEDE DI VALUTAZIONE ASSI VIARI  
(BARRIERE - INTERVENTI)**

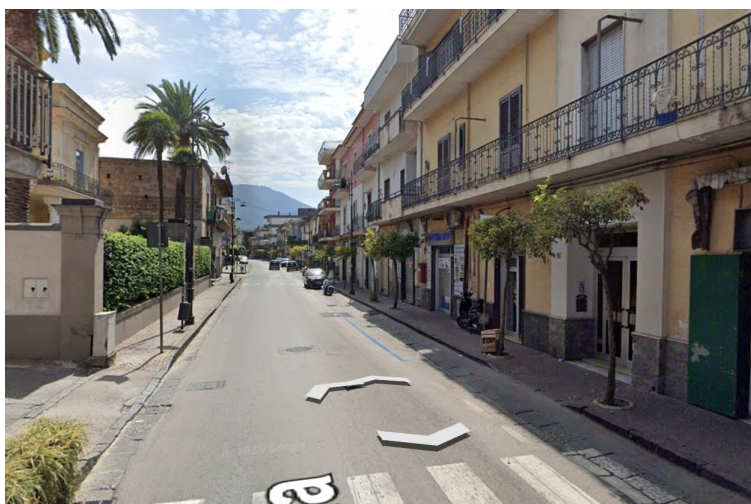
Descrizione criticità: larghezza marciapiedi insufficiente.

| Codice | Tipo barriera | Descrizione | Priorità | Annualità |
|---|---|---|---|---|
| Via Roma | Larghezza marciapiedi | Spazio di percorrenza marciapiedi | 2.8 | 2028 |

Marciapiedi di misure variabili: minimo 60 cm, massimo > 200 cm.

| Codice | Soluzione tipo | | Priorità | Annualità |
|---|---|--|---|---|
| Via Roma | Adeguamento funzionale marciapiedi | | Medio | 2027 |

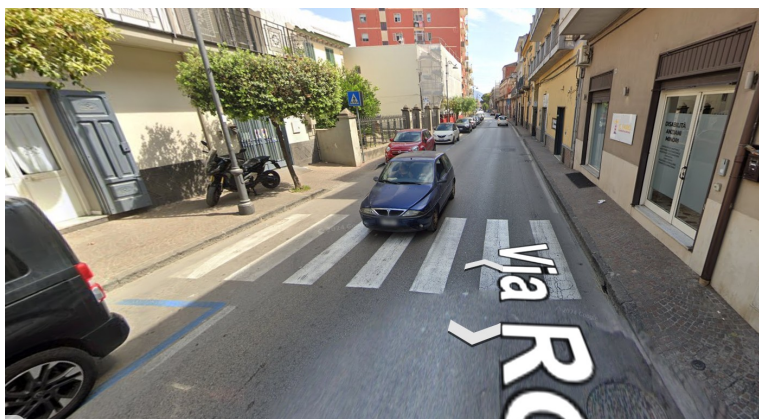
Descrizione criticità: raccordo attraversamento pedonale- carreggiata.

| Codice | Soluzione tipo | | Priorità | Annualità |
|---|---|--|---|---|
| Via Roma | Creazione di scivoli di raccordo | | Medio | 2027 |

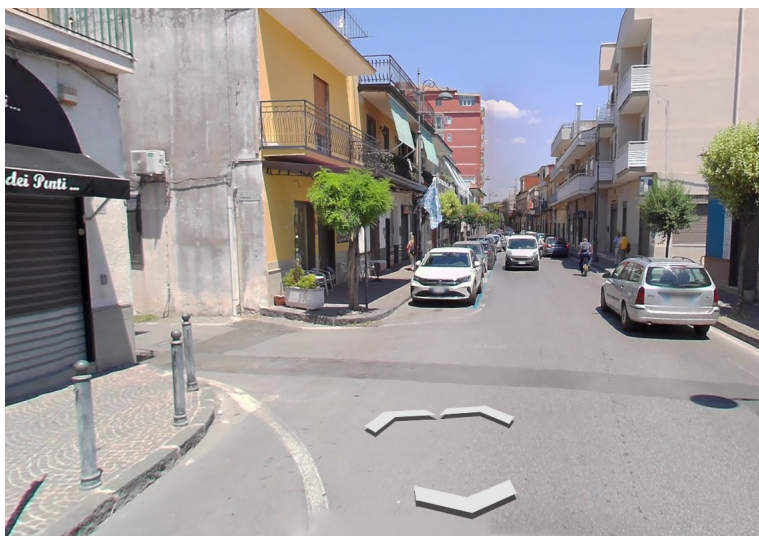
Descrizione criticità: gradini e salti di quota.

| Codice | Tipo barriera | Descrizione | Priorità | Annualità |
|---|---|---|---|---|
| Via Roma | Gradini | Salti di quota tra percorsi pedonali | 2.8 | 2028 |

Salti di quota tra marciapiedi e carreggiata: minimo 10 cm; massimo 25 cm.

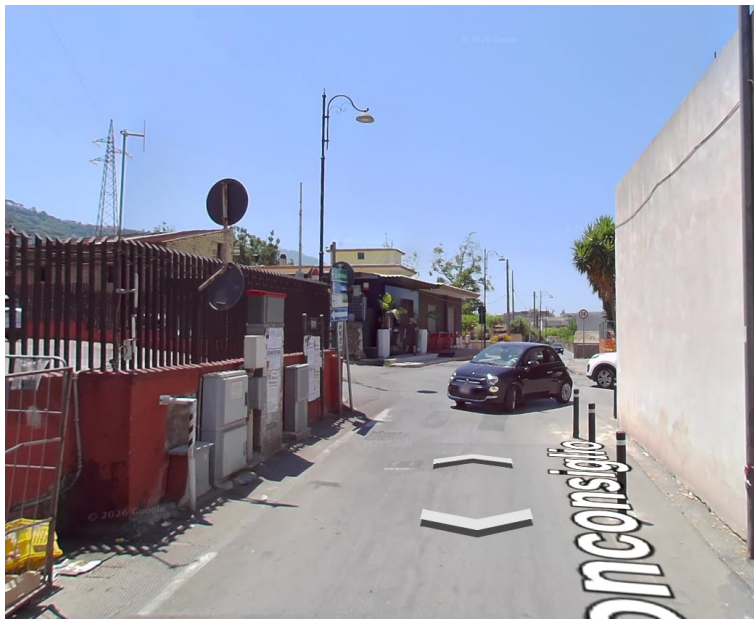
Descrizione criticità: assenza di marciapiedi.

| Codice | Tipo barriera | Descrizione | Priorità | Annualità |
|---|---|---|---|---|
| Via Buonconsiglio | Assenza di marciapiedi | Realizzazione di marciapiedi | 3 | 2028 |

Assenza totale di marciapiedi.

| Codice | Soluzione tipo | | Priorità | Annualità |
|---|---|--|---|---|
| Via Buonconsiglio | Realizzazione di marciapiedi | | Medio | 2027 |

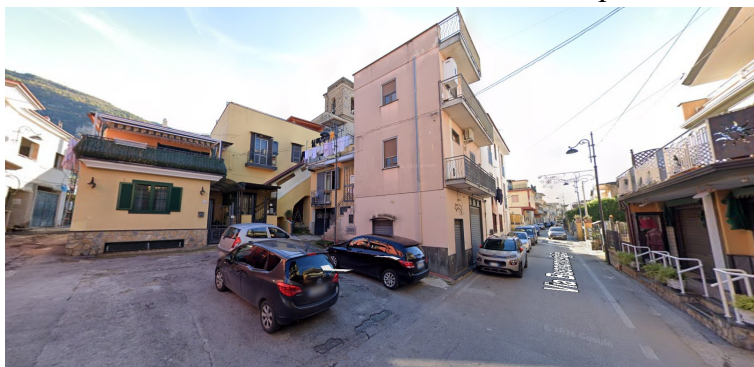
Descrizione criticità: assenza di marciapiedi.

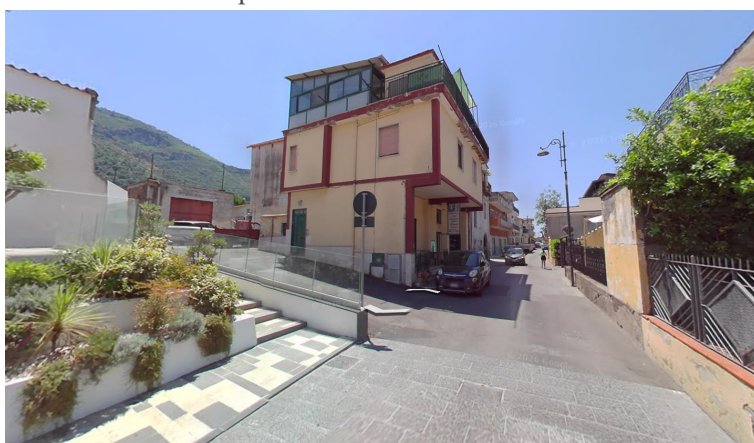
Descrizione criticità: assenza di marciapiedi.

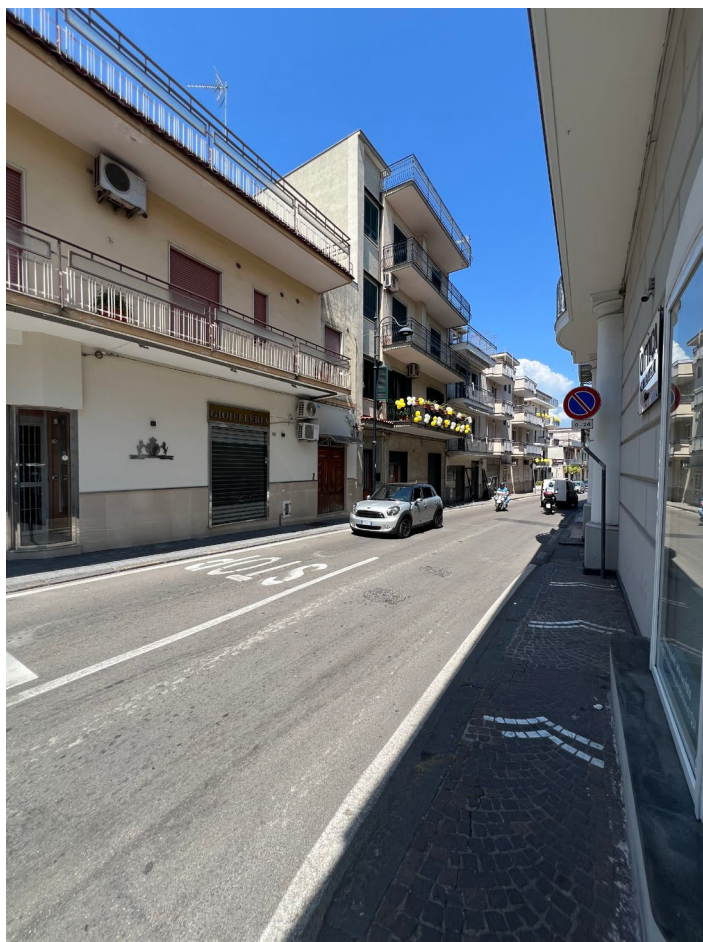
Descrizione criticità: marciapiedi di ampiezza inadeguata

| Codice | Tipo barriera | Descrizione | Priorità | Annualità |
|---|---|---|---|---|
| Via Scafati | Dimensione inadeguata marciapiedi | Realizzazione di marciapiedi | 3 | 2028 |

| Codice | Soluzione tipo | | Priorità | Annualità |
|---|---|--|---|---|
| Via Scafati | Realizzazione di marciapiedi | | Medio | 2027 |

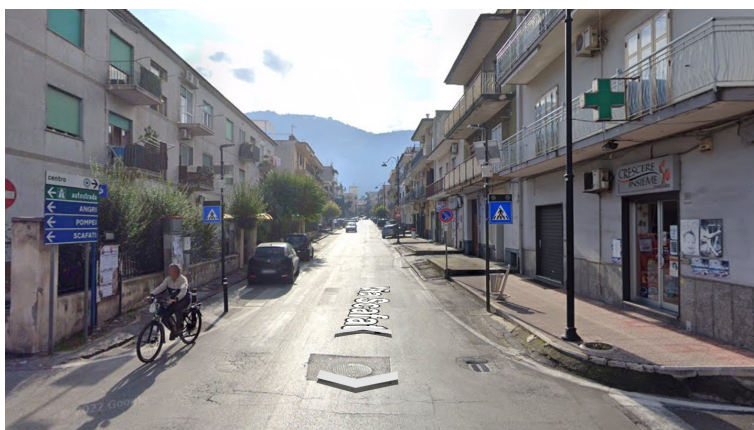
Descrizione criticità: marciapiedi con salti di quota non collegati da rampa

| Codice | Tipo barriera | Descrizione | Priorità | Annualità |
|---|---|---|---|---|
| Via Scafati | Gradini | Salti di quota tra percorsi pedonali | 3 | 2028 |

Salti di quota tra marciapiedi e carreggiata: minimo 10 cm; massimo 50 cm.

| Codice | Soluzione tipo | | Priorità | Annualità |
|---|---|--|---|---|
| Via Scafati | Creazione di scivoli di raccordo | | Medio | 2027 |

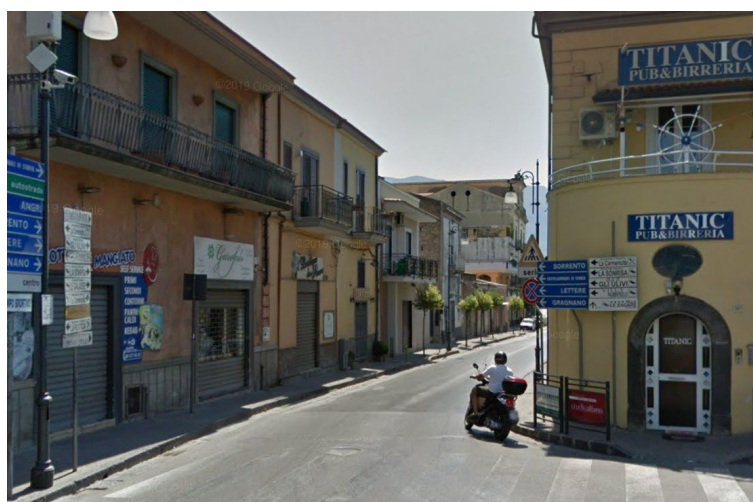
Descrizione criticità: marciapiedi di ampiezza inadeguata

| Codice | Tipo barriera | Descrizione | Priorità | Annualità |
|---|---|---|---|---|
| Via Stabia | Dimensione inadeguata marciapiedi | Realizzazione di marciapiedi | 2 | 2028 |

| Codice | Soluzione tipo | | Priorità | Annualità |
|---|---|--|---|---|
| Via Stabia | Realizzazione di marciapiedi | | Medio | 2027 |

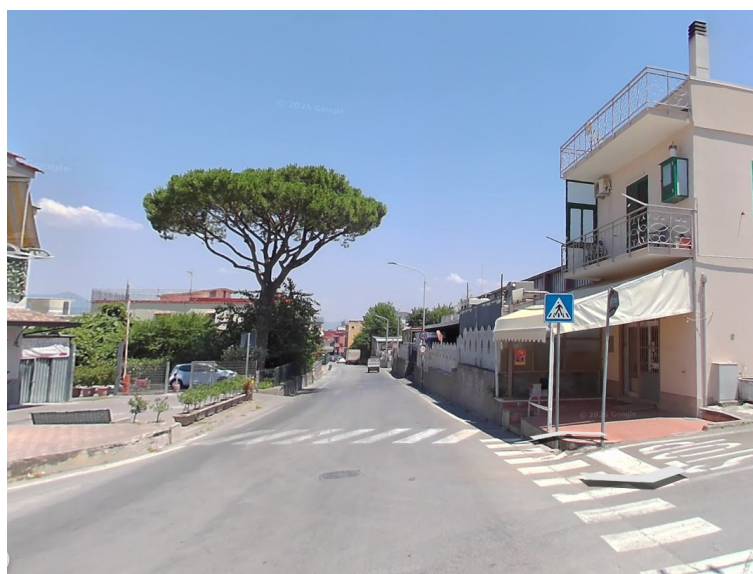
Descrizione criticità: assenza di marciapiedi

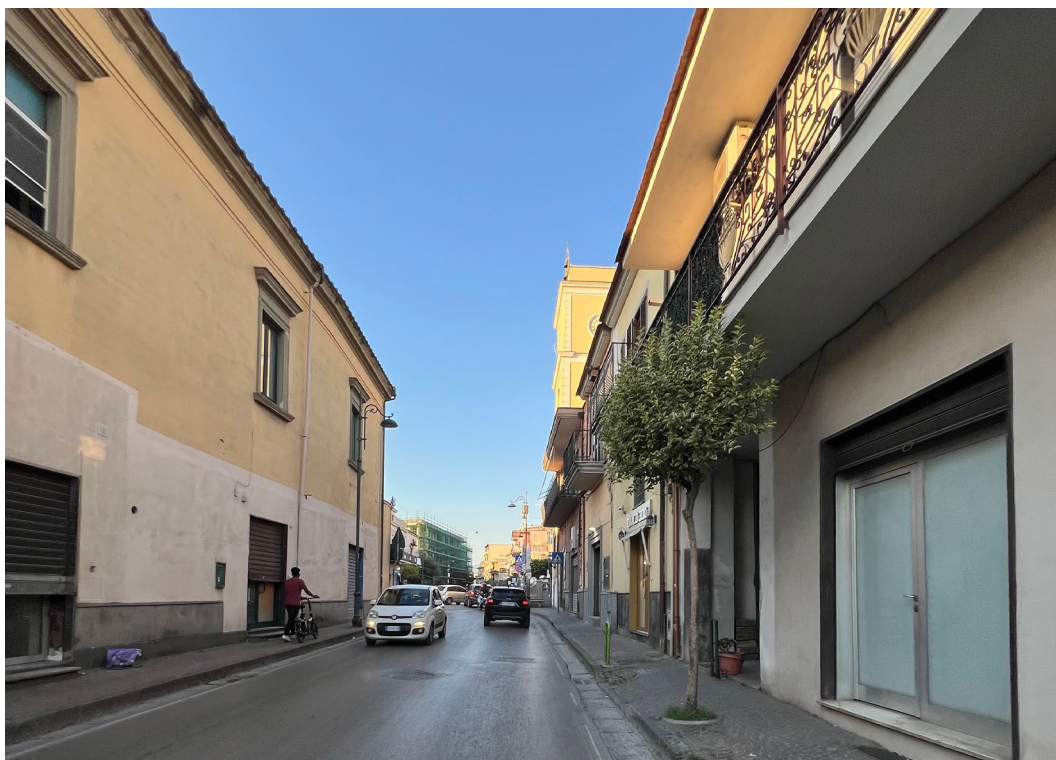
Descrizione criticità: marciapiedi di ampiezza inadeguata e con ostacoli

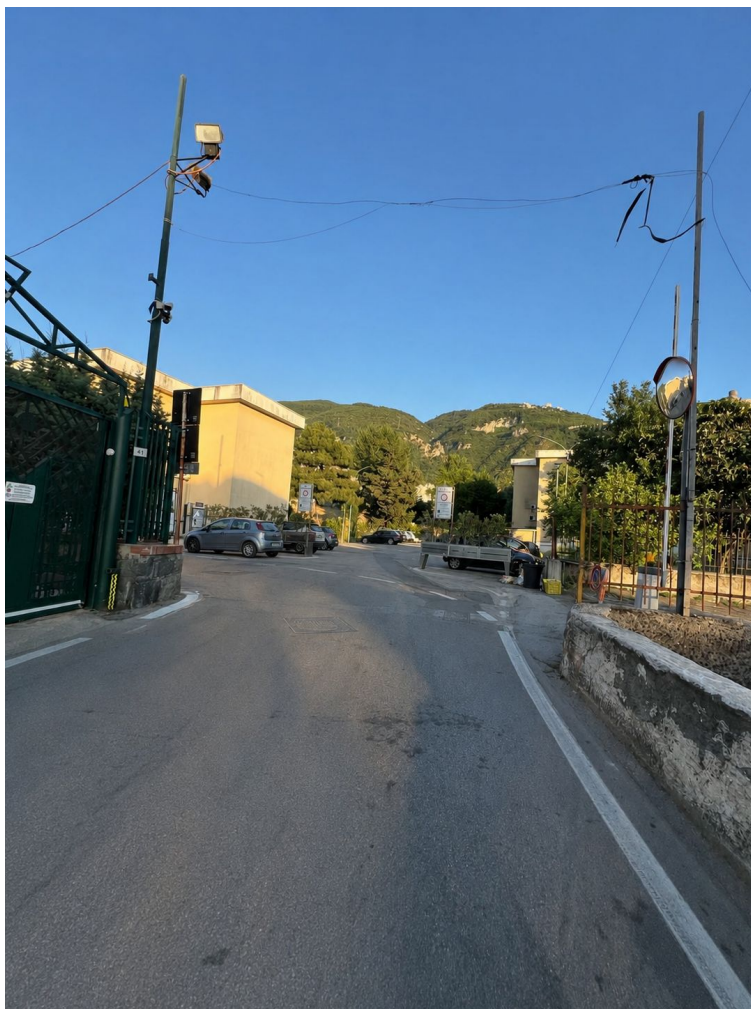
Descrizione criticità: assenza di marciapiedi

| Codice | Tipo barriera | Descrizione | Priorità | Annualità |
|---|---|---|---|---|
| Via De Luca | Assenza di marciapiedi | Realizzazione di marciapiedi | 2 | 2028 |

| Codice | Soluzione tipo | | Priorità | Annualità |
|---|---|--|---|---|
| Via De Luca | Realizzazione di marciapiedi | | Medio | 2027 |

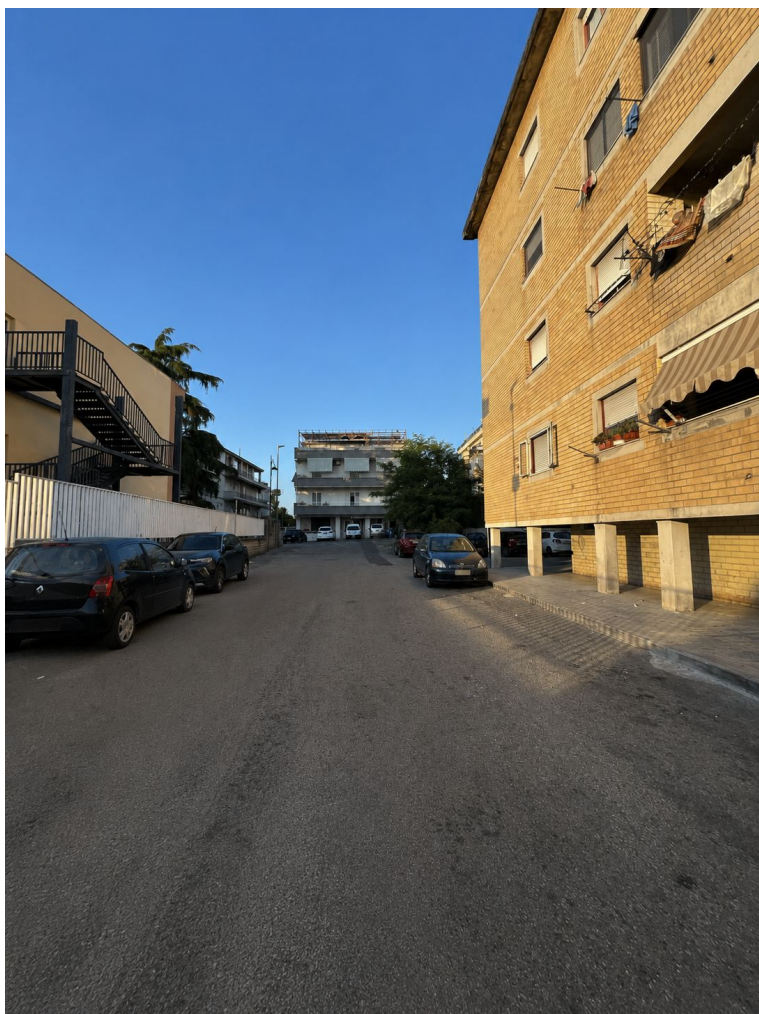
Descrizione criticità: assenza di marciapiedi
