Di seguito si riportano le “**schede di valutazione dell’accessibilità**” di tutti gli edifici pubblici individuati nella Tavola 01.

## SCHEMA DI VALUTAZIONE - ID. A-001

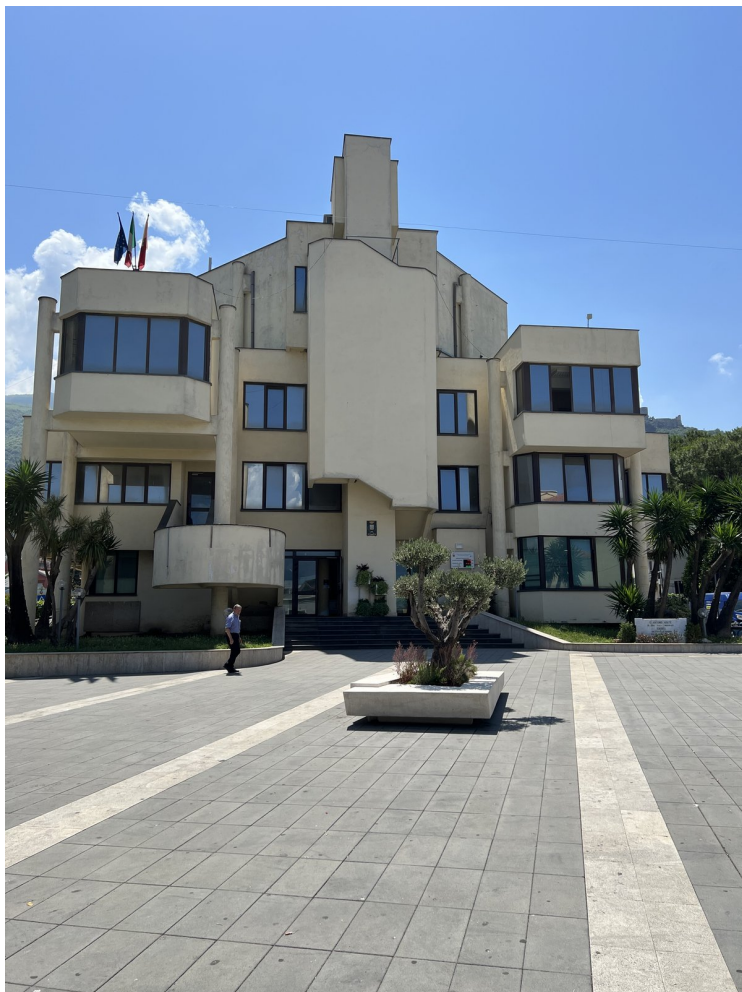
### MUNICIPIO

| Materiali strutturali prevalenti | Muratura tradizionale con intonaco, strutture portanti in cls |
| Stato di conservazione generale | Buono (edificio in uso e manutenzione ordinaria regolare) |

| Presenza di gradini all'ingresso | Si |

| Descrizione spazi esterni e percorsi | <b>Presenza scala esterna e piazza antistante accessibile, sarebbe auspicabile un accesso anche frontale con rampa.</b> |

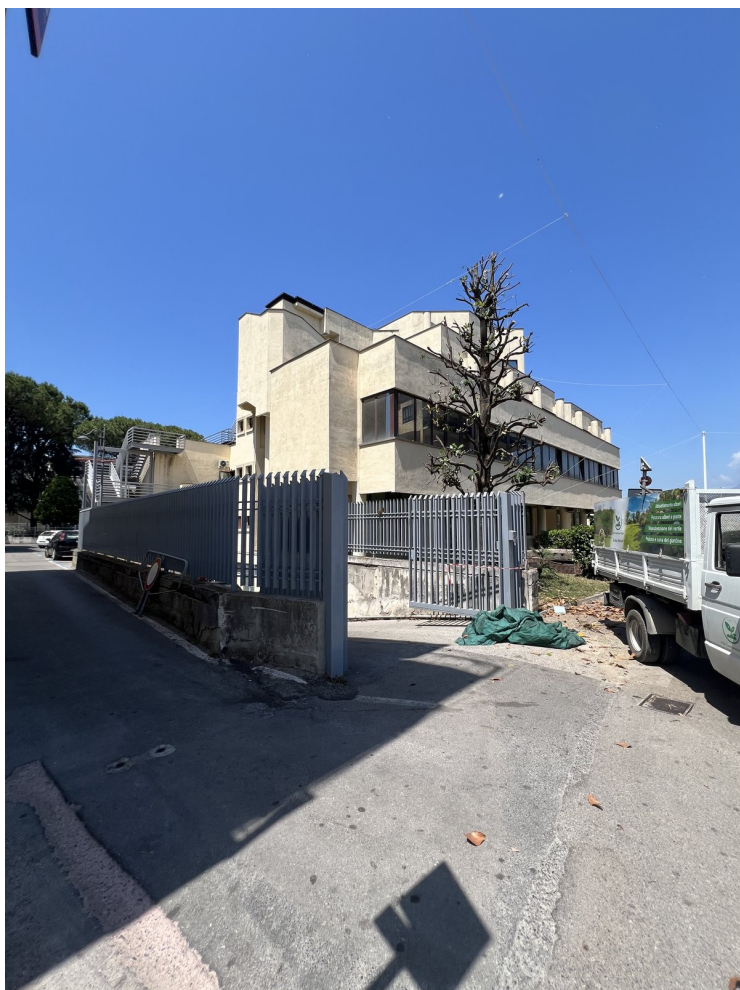
| Codice | Tipo barriera | Descrizione | Priorità | Annualità |
|---|---|---|---|---|
| B-001 | Scala | scala principale di ingresso al Municipio | 2.8 | 2028 |

Misure rilevate

Larghezza = 6,00 ml

| Codice | Soluzione tipo | Priorità | Annualità |
|---|---|---|---|
| I-001 | Soluzione alternativa alla scala (rampa/servo-scala) | Breve | 2028 |

| Codice intervento | I - 001 |
|---|---|
| Soluzione tipo | Soluzione alternativa alla scala (rampa/servo-scala) |

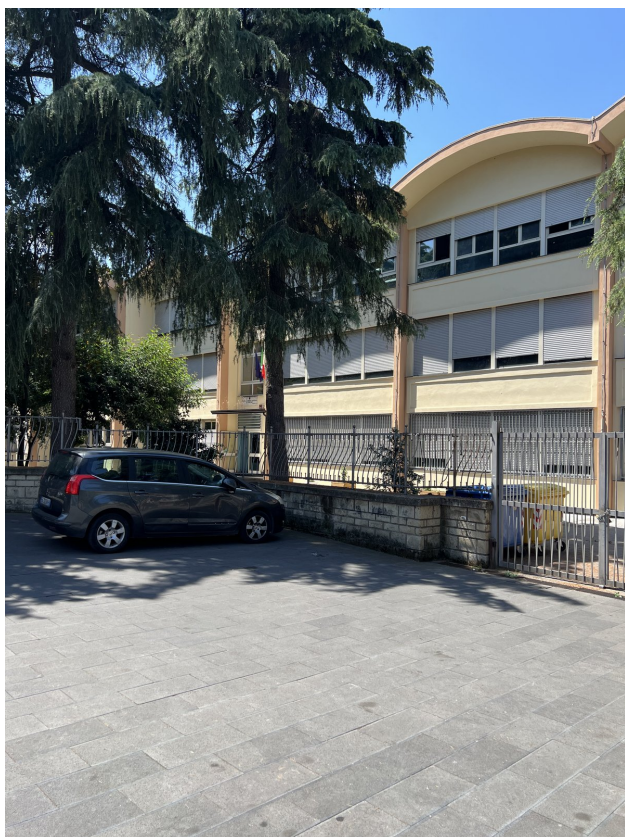
### IC FORZATI DE CURTIS

| Presenza di dislivelli interni | Diversi dislivelli riscontrati |

| Descrizione spazi esterni e percorsi | Cortile scolastico e aree esterne |

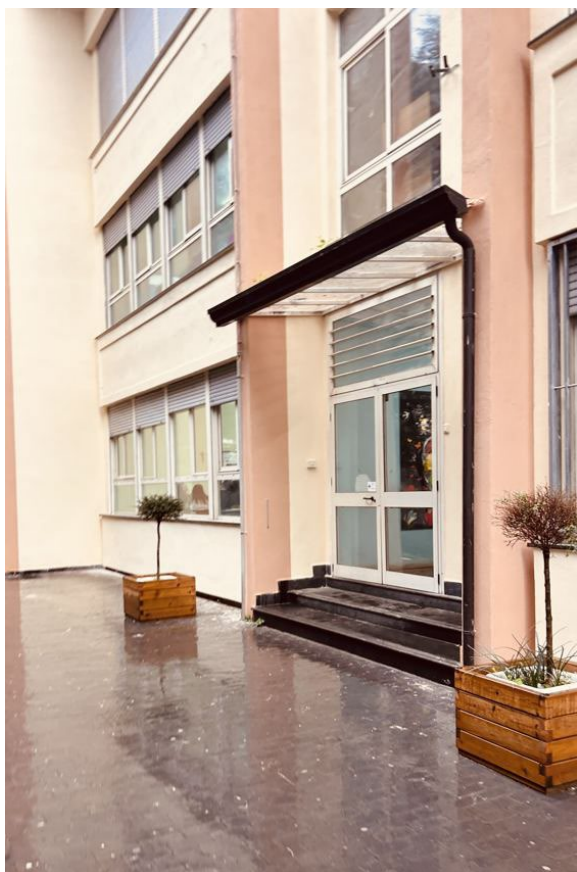
| Codice | Tipo barriera | Descrizione | Priorità | Annualità |
|---|---|---|---|---|
| B-002 | Marciapiede | salti di quota tra marciapiedi | 2.5 | 2028 |

Descrizione della barriera  
salti di quota tra marciapiedi  
Misure rilevate  
Circa 15cm

| Codice | Soluzione tipo | | Priorità | Annualità |
|---|---|--|---|---|
| I-002 | Adeguamento marciapiede (larghezze/ostacoli) | | Breve | 2028 |

| Codice intervento | I-002 |
|---|---|
| Soluzione tipo | Adeguamento marciapiede (larghezze/ostacoli) |
| Costo totale stimato | 30.000,00 € |

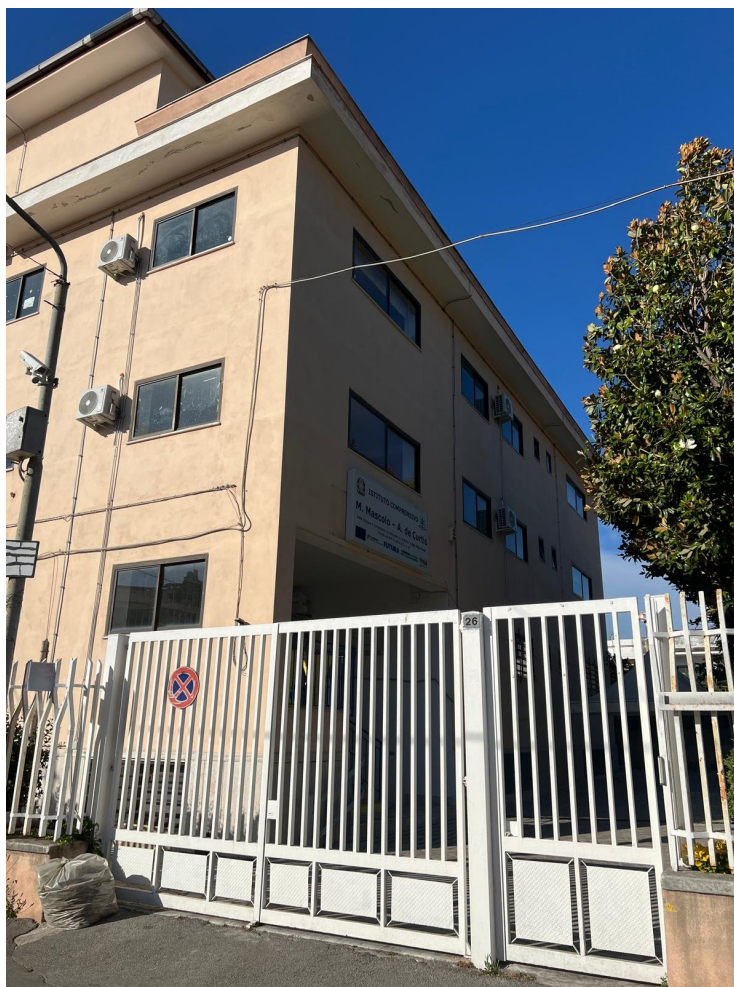
### IC MOSE' MASCOLO

| Codice | Tipo barriera | Descrizione | Priorità | Annualità |
|---|---|---|---|---|
| B-003 | Ingresso | dimensionamento ingresso in funzione dei flussi scolastici | 2.3 | 2028 |

dimensionamento ingresso in funzione dei flussi scolastici

4m

| Codice | Soluzione tipo | | Priorità | Annualità |
|---|---|--|---|---|
| I-003 | Adeguamento accesso | | Breve | 2028 |

| Soluzione tipo | Adeguamento accesso |
| Costo totale stimato | 70.000,00 € |
